建设项目环境影响报告表

(生态影响类)

项目名称： 山西省忻州市偏关老牛湾黄河文化公园

建设单位（盖章）： 忻州市老牛湾风景区管理中心

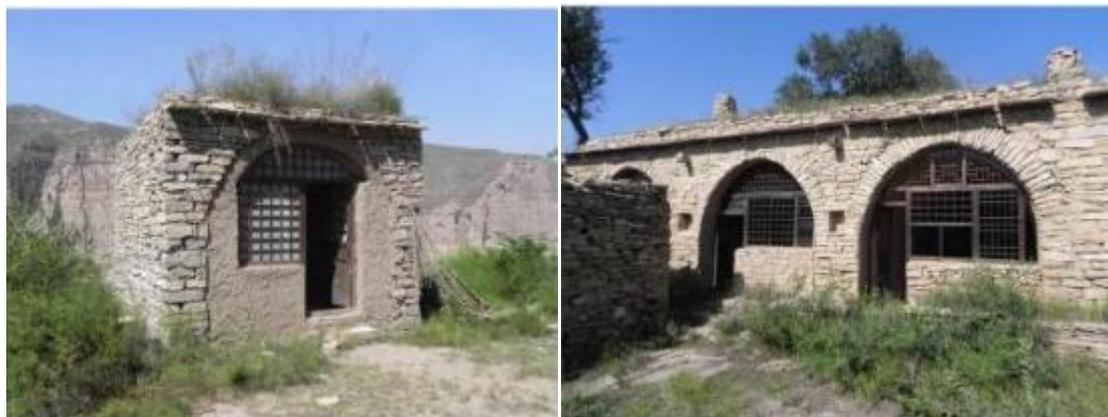
老牛湾古村现状

老牛湾古村共有 36 个传统院落，76 处民居建筑，所有建筑均有不同程度的损毁。经统计，古村院落面积共计 15837.7m²。整修前，对传统院落的结构安全进行技术鉴定，在不改变现窑洞结构的基础上进行整修，整修内容包括外立面、屋顶、室内墙面、门窗、庭院铺装、院墙等。

利用当地石材修复窑洞破损立面，并统一勾灰，既可加固窑面，外观上又与整体风貌相协调。表面风化酥碱部分剔补干净，然后用乳胶掺合石粉、色料进行粘补，色泽与石质协调一致。

尽量使用原装门窗，保留传统气息。古村传统院落门窗已年久，大部分出现收缩开裂变形的现象。细小裂缝可用腻子勾抹严实；一般裂缝用干燥木条嵌补粘牢；开裂严重时，应将整扇门窗卸下重新安装，宽度不足部分用整板拼接，恢复原有尺寸。残缺部分进行复原，表面刷漆，做旧处理。不能使用的，采用传统材料，依据原有风貌复制。

现状庭院铺装表面高低错落，破损严重，需要整体重新铺设。拆除现有铺装石材，夯实基础，铺 150 厚 3：7 灰土再夯实，100 厚砂石垫层，100 厚原石材铺设，缝宽 20，粗砂扫缝。

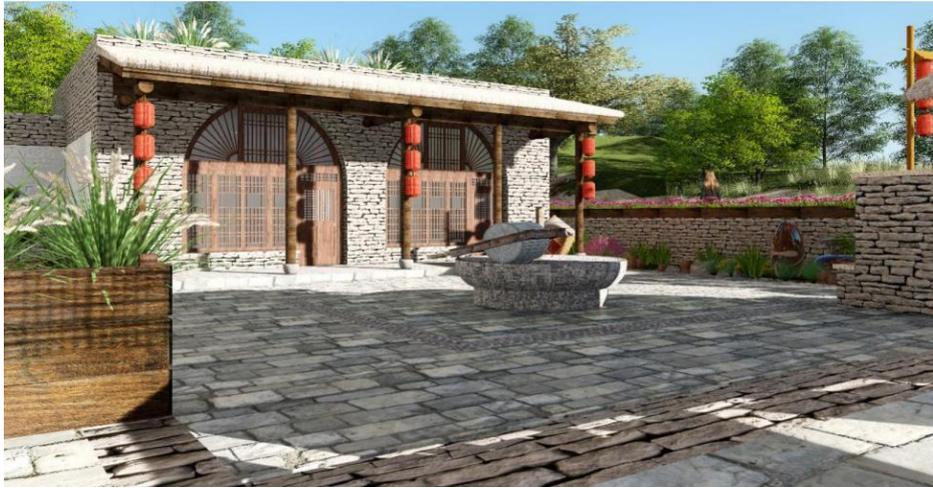
老牛湾古村修缮后效果图

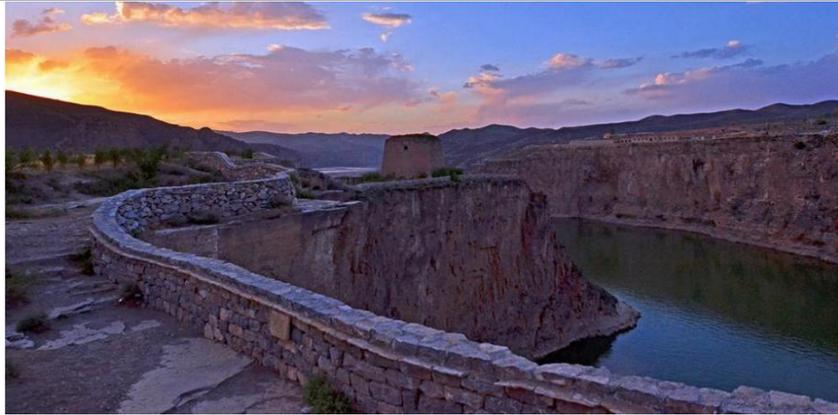
老牛湾古村临河护栏现状

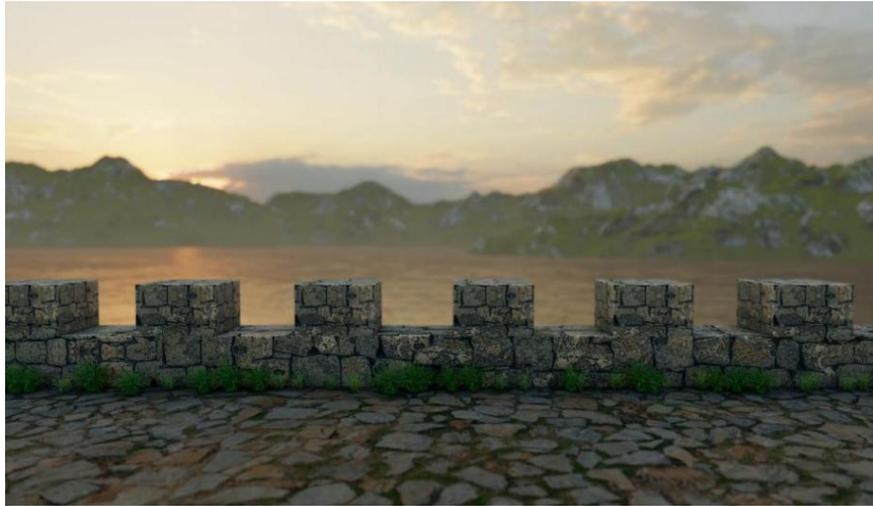
将现有临河围墙式护栏拆除，改造为长城垛口式护栏，墙高 0.9m，垛口高 0.3m，总高 1.2m，厚 0.4m，当地石材干砌。

老牛湾古村临河护栏改造效果图

- ①砌筑要分层进行，层间竖缝要错开，每层以大石块为骨干，大面朝下；
- ②不平稳部位应用小石块垫稳，不得有松动石块；
- ③层面应经常用厚薄不同的石块调整高度，以便始终保持各层呈基本水平上升。
- ④砌体应表里一致，不得以大块石砌外缘而内填碎石或河卵石；外砌石块要互压 1/2 以上，并用大块石封顶。

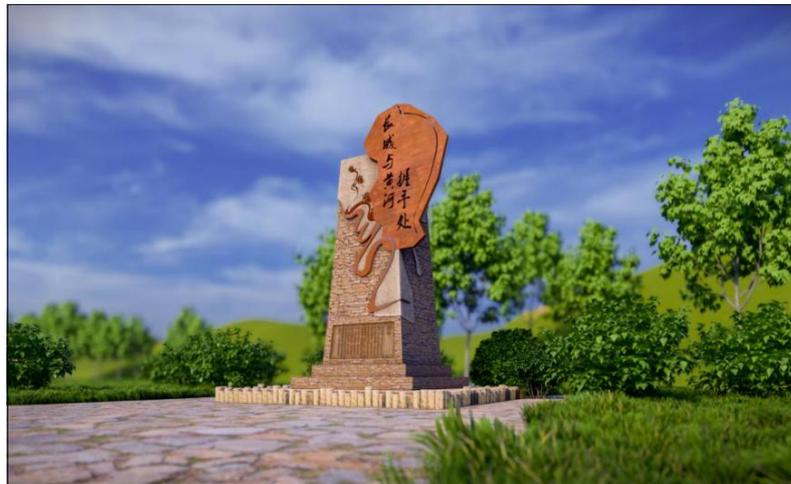
基座长 3m，宽 2m；底座长 1.8m，宽 1m；总高 8m。

标识整体下宽上窄，呈梯形，底部标注“老牛湾明长城段落名称、修筑年代、保护范围、建设控制地带和保护机构”信息；上部用石材砌筑，以长城与黄河的意向图形表示“握手”“相会”，同时采用两种不同的石头贴面材质表示以黄河为界

的晋蒙两省；右上部采用耐候板材质，勾勒出思想者头像轮廓，寓意黄河孕育出千年灿烂的华夏文明和一代代华夏儿女。同时，其轮廓又像“牛脊背”，表现老牛湾特有的“牛文化”，寓意发扬新时代的“三牛精神”，攒足“牛劲”，奋蹄疾驰新征程。

长城-黄河握手处景观标识效果图

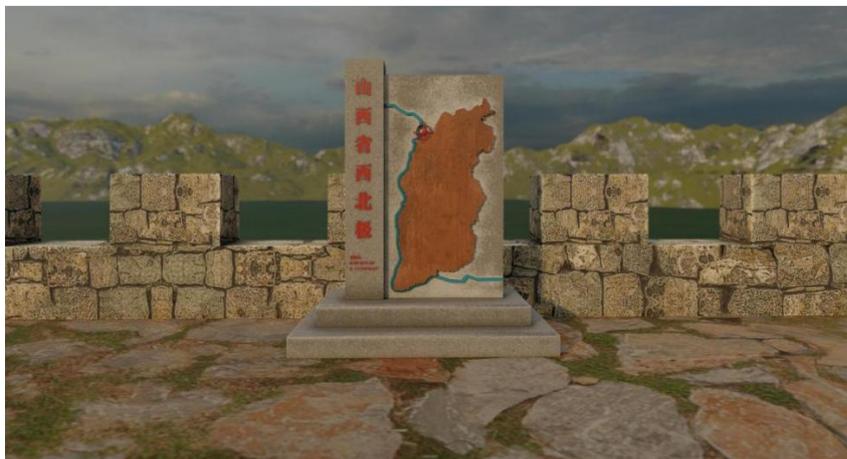
总高 2.4m，由基座和主体两部分组成，基座底长 1.8m，宽 1.2m，高 0.4m；主体长 1.2m，宽 0.5m，高 2m。

以山西省地图、西北极坐标和经纬度为设计元素，标识右侧为山西省地图、西北极位置和黄河，左侧上书“山西省西北极”字样及西北极经纬度。标识基座与主体采用石材砌筑，地图采用耐候板材质。

山西西北极景观标识效果图

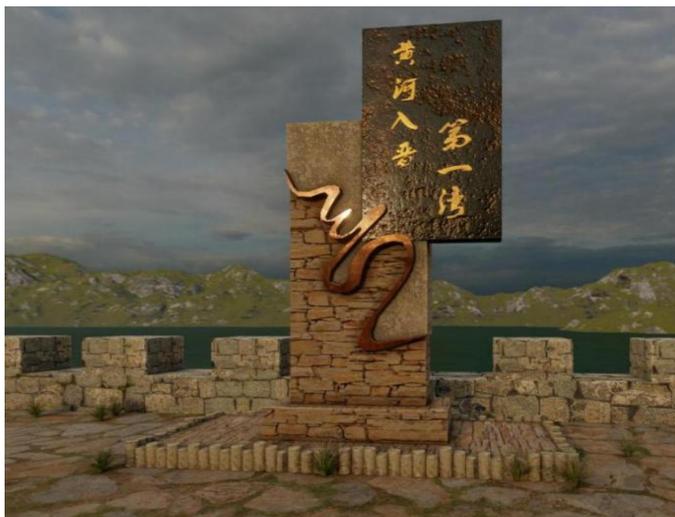
标识主体高 2.4m。外围基座长 2m，宽 1.5m，高 0.15m。主体底座长 0.9m，宽 0.4m。

标识主体为“九曲十八弯”黄河写意图，黄河两侧采用两种不同的石头贴面材质表示以黄河为界的晋蒙两省，右上方采用生铁材质的铁板，烘托粗犷、沧桑的历史文化氛围，上书“黄河入晋第一湾”。

黄河入晋第一湾景观标识效果图

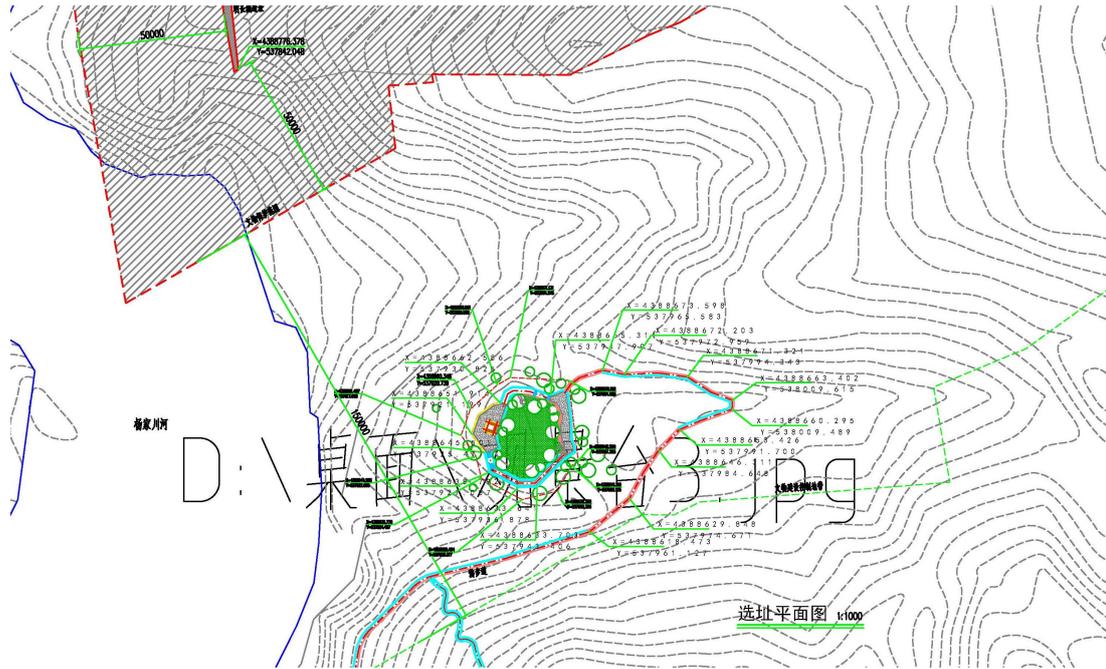
杨家川河观景台：位于杨家川河汇入黄河的区域，临河观景区，由此可乘船游览晋陕黄河大峡谷。观景台采用生态塑木铺装，设仿木护栏。

杨家川河观景台平面布置图

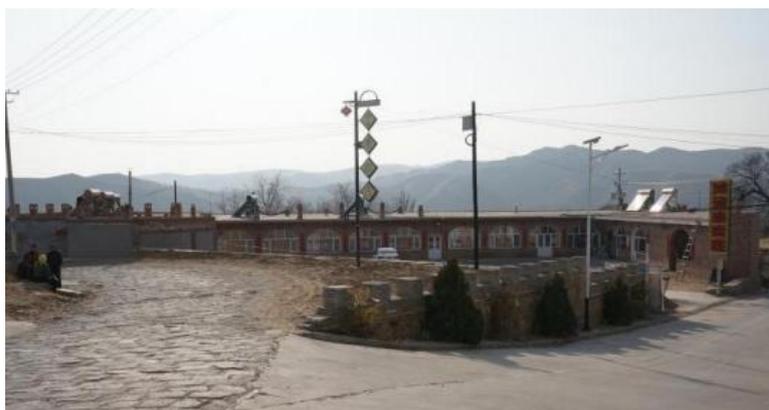
老牛湾新村未经统一规划，整体布局混乱。村内道路两侧构筑物建设无序，材质、风貌不统一，存在私搭乱建，局部杂物堆放、垃圾倾倒的现象；同时主干道路两侧缺少文化元素装饰，文化氛围不突出，特色不显著；局部节点未经专业设计，景观性差，影响新村整体风貌。为了重塑村落肌理，彰显地方文化，营造更加舒适的游览环境，提出对老牛湾新村街道环境进行整治。

老牛湾新村街道现状

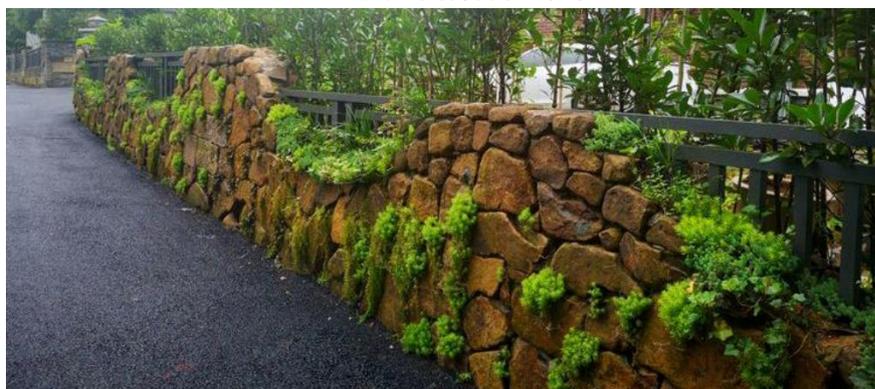
③院墙整治：将街道两侧与新村整体风貌不相协调的院墙拆除 并进行重新砌筑，统一材料、统一色彩、统一工艺。新砌院墙采用当地石材干砌，高 1.8m。砌筑时，通过艺术设计增加具有地方特色的黄河民俗风情图案或纹饰。

④景观提升：道路两侧通过防护篱、景观小品和乔木、花灌木来达到丰富的视觉效果。村内巷道两侧以花草种植为主，院落周边以蔬菜和花草种植为主。景观小品选择具有乡村记忆的、可以彰显地方特色的元素，如农耕用具、石磨、轱辘和具有历史印记的生活废旧品等。

老牛湾新村街道改造后效果图

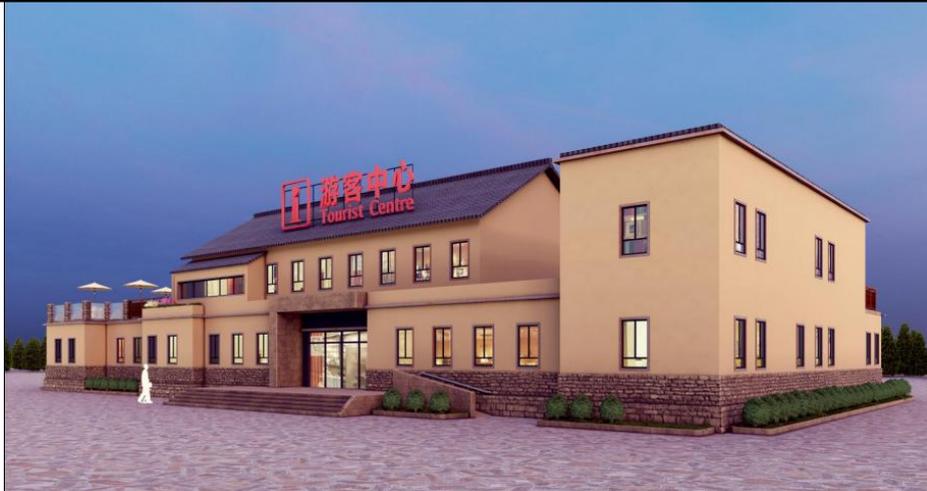
规模：游客中心建筑长 50m，宽 24.5m，占地面积 1225m²，局部二层，建筑面积 1780m²。

风格：乡土建筑，二层设露台，仿土坯外墙。

结构：钢筋混凝土框架结构。

游客中心效果图

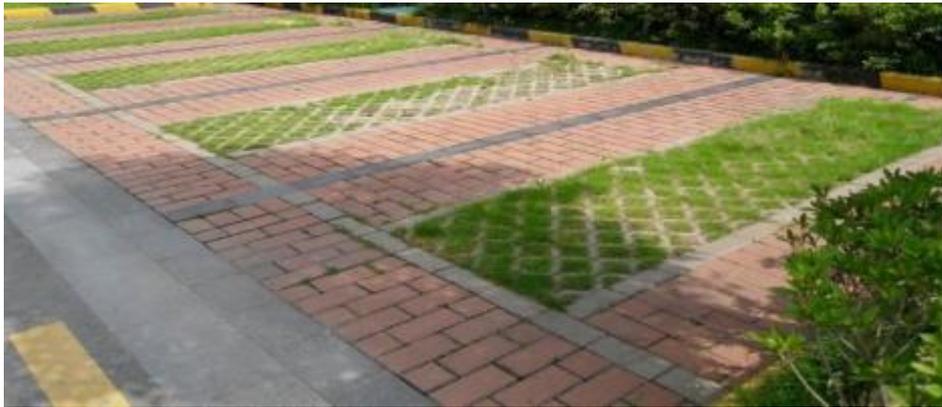
生态停车场，对停车场进行绿化，停车面采用植草砖铺设，停车位之间的隔离带种植或移植高大乔木，实现车位遮阴的效果，最终达到“树下停车、车下有草、车上有树”的生态效果。

本项目采用植草砖进行铺装。

生态停车场效果图

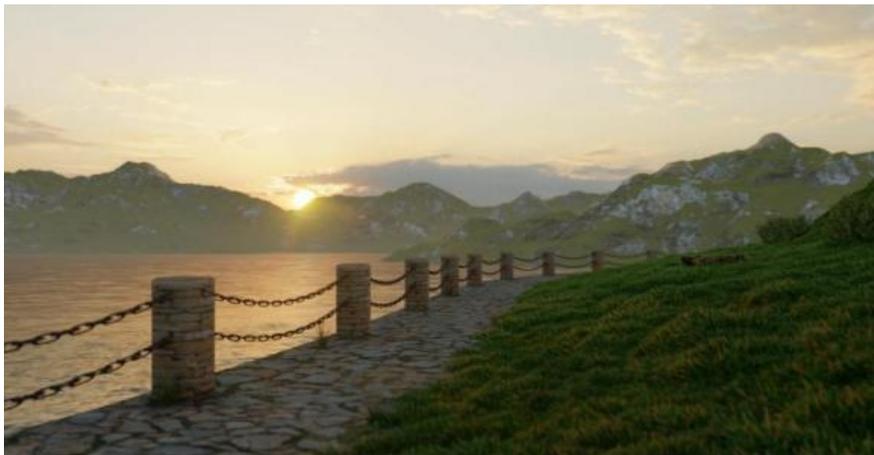
建设宽 1.2-1.5m 的步行道。先将现状坡地进行平整，内侧进行挖方，外侧进行填方，尽量达到土石方平衡，路面采用当地毛片石铺设，外侧增设石墩护栏，基座和石墩总高 1.2m。

片石路面：由下而上为素土夯压密实（密实度 $\geq 93\%$ ），150 厚二灰碎石垫层，100 厚 C15 素混凝土，30mm 厚 1: 3 水泥砂浆，面层当地毛片石拼接。

步行道效果图
